歴史探訪

明らかにするセメント窯の秘密

その②

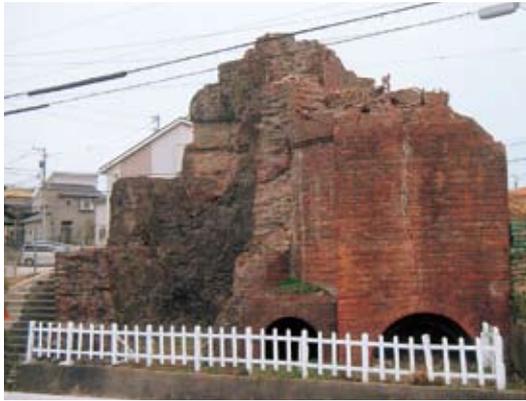
▲現在の徳利窯の様子

ここからが徳利窯の出番です。窯底に鉄の棒を組み合わせて火床を作り、口火用の松葉を敷いた上に石灰をつめます。始めは石灰を厚く敷き、

白地を薄く敷きます。徐々に石灰を薄くし、白地を厚く積み上げます。最後には白地の厚さを30cmほどにし、石灰を薄くまきます。材料の積み上げが終わったら点火し、約7日間焼き続けます。約4分の1の量に焼き縮んだものを窯の底にある焚口からかき出し、不良品を除去し粉碎し、うえて細かな網のふるいにかけてます。そして、これをさらに風化させて、樽詰めをしたものがセメントとして出荷されます。出荷までおそろしく手間がかかることが理解できるでしょう。明治44年には、石灰岩の粉末や山粘土を混合し、粉碎した後に石膏を加えるなど改良を重ね、品質

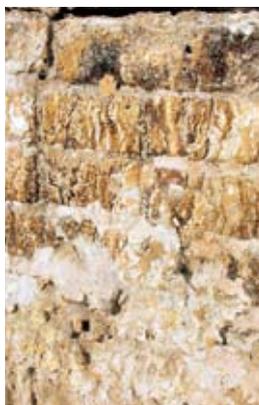
▲高温でガラス化した壁

を向上させています。現在では、原料を入れて約2時間で焼き上がるので、技術の進歩を感じます。ちなみに、窯が5基あった明治29年の生産量は、月2500樽(1樽170kg)でした。御殿山の徳利窯は残念ながら壊れていますが、壊れていることにより、窯の内部が観察できるという利点があります。9号窯の焼成室内部で、炎が当たり高温となる範囲には、白っぽい耐火煉瓦が積まれています。これは高温による窯の破損を防ぐため、その表面を見るとガラス化し、いかにセメントが窯内で高温で焼かれたのかを理解できます。実際には資料がないので分かりませんが、1000度までは上がったことでしょう。8号窯の焼成室は、表面の耐火煉瓦がはがれ落ちたため、割れた煉瓦を粘土などで貼り付け補修されており、セメント生産の生々しさが伝わります。この補修の様子を見て、
